## **OCUPA W3 SUL: DE VOLTA AO CENTRO**

Autor: Ana Paula Albuquerque Campos Costalonga Seraphim  
Faculdade de Arquitetura e Urbanismo da Universidade de Brasília (FAU/UnB); Graduanda;  
Brasília, DF; anapaula313@gmail.com

## **OCUPPY W3 SUL: RETURN TO THE CENTER**

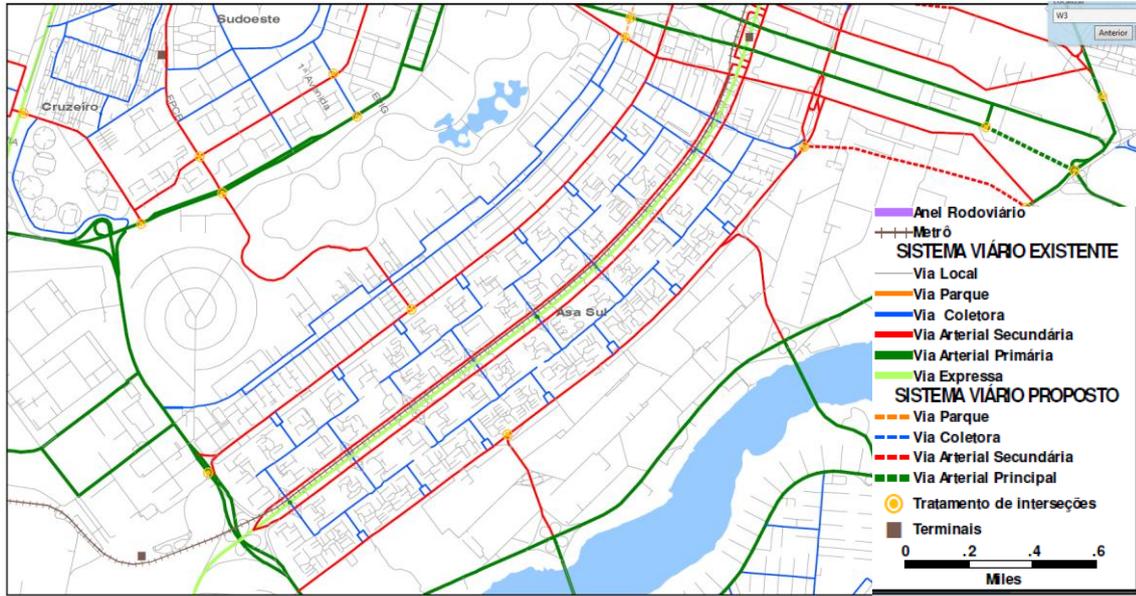
Figura 6: Hierarquia viária do bairro Asa Sul. Fonte Sedahb. 2009

função é igualmente dividida entre mobilidade e acessibilidade e funciona a 60km/h. Ela possui 6 faixas de rolamento, sendo 3 faixas de sentido N-S e 3 faixas de sentido S-N divididas por um canteiro central de 10m de largura, onde acontecem retornos, cruzamentos e vagas a 45°. As faixas da direita em cada sentido da via W3 são de uso exclusivo para ônibus, hoje 129 linhas passam por ali no sentido S-N e 83 linhas no sentido N-S. Embora a faixa traga uma melhoria no tempo das viagens ela não aumenta a capacidade do sistema, os ônibus continuam lotados ainda ocorrem engarrafamentos na faixa exclusiva devido ao grande número de linhas.

A via W2 é classificada como via local, funciona a 40km/h e serve para acesso aos lotes e como via de serviço, onde acontece a coleta de lixo e operações de carga e descarga. Essa via tem geometria bastante irregular, com grandes variações do tamanho da caixa viária. A W2 possui estacionamentos dos dois lados, sendo que as vagas viradas para as quadras residenciais são a 90° e as viradas para o comércio a 45°. A faixa central tem o sentido único S-N.

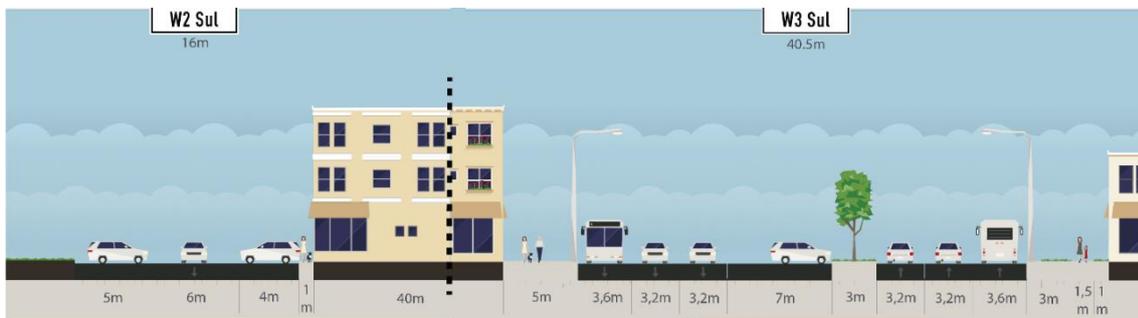
Figura 8: Corte 01 –Casas perpendiculares a via e comércio. Autoria própria. 2015

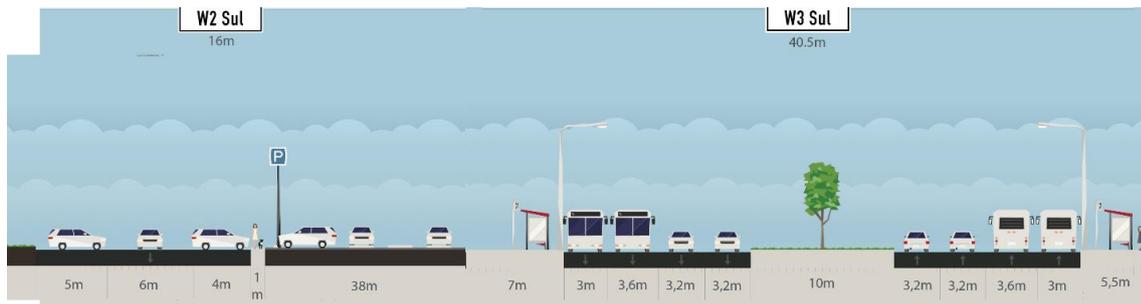
Figura 9: Corte 01 –Paradas de ônibus e estacionamentos. Autoria própria. 2015

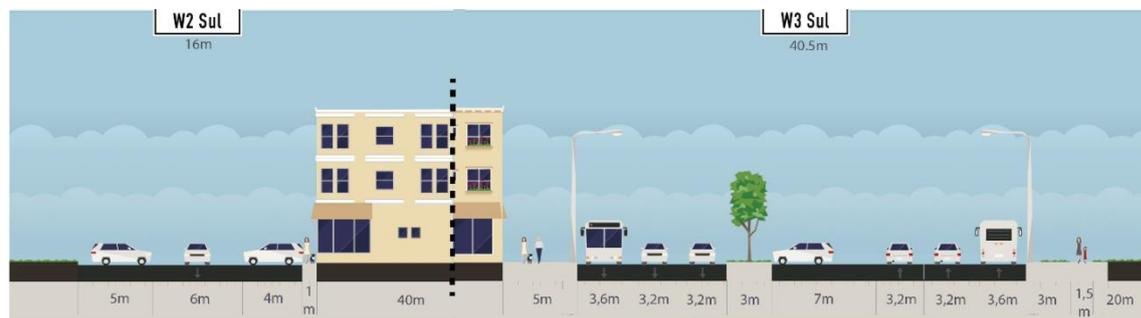
Figura 10: Corte 01 – Espaço gramado e comércio. Autoria própria. 2015

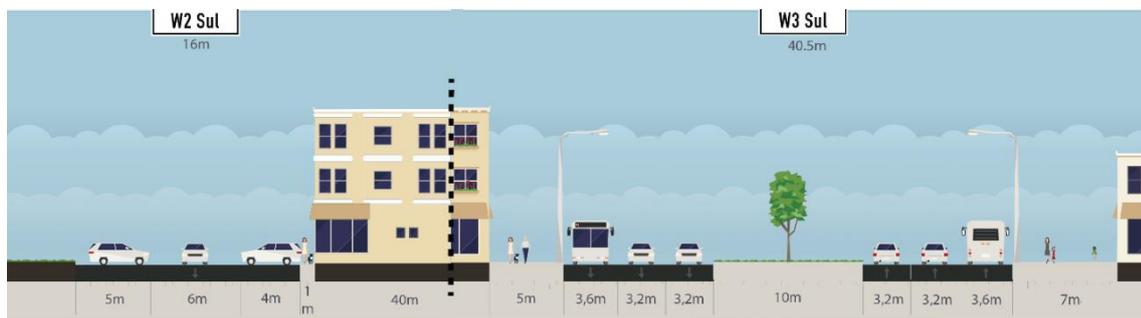
Figura 11: Corte 01 –Casas paralelas a via e comércio. Autoria própria. 2015

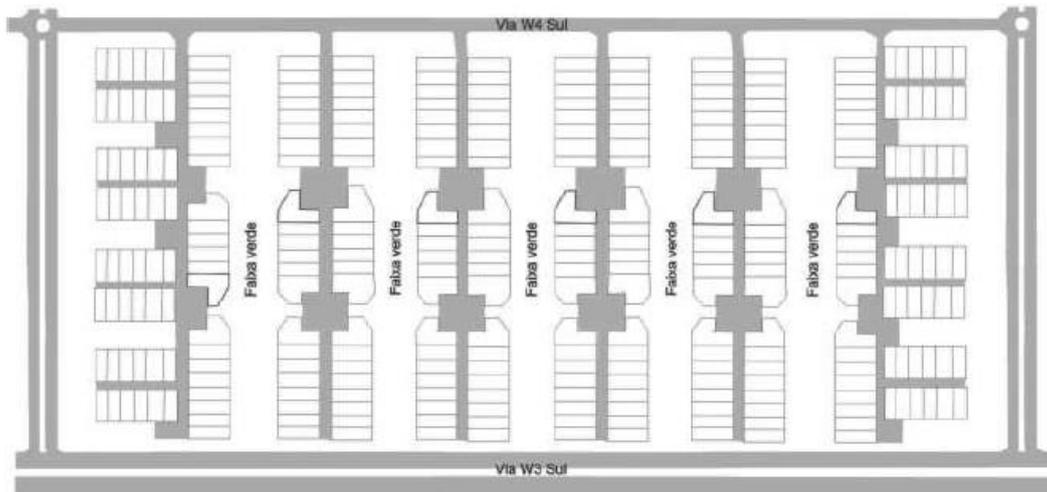
Figura 13: Organização das casas geminadas tipo 01. Brandão. 2009

Cada quadra do Setor Comercial Residencial Sul possui três blocos homogêneos de 80m de frente por 40m de profundidade. Esses blocos são separados por becos de 9,5m, onde se encontram pequenos comércios locais como banca de revistas e chaveiros. Já no Setor de Habitações Individuais geminadas, a organização é mais variada, embora o tamanho do lote se mantenha em toda a via. As casas se encontram paralelas a via, perpendiculares e organizadas de forma que misturam essas duas posições.

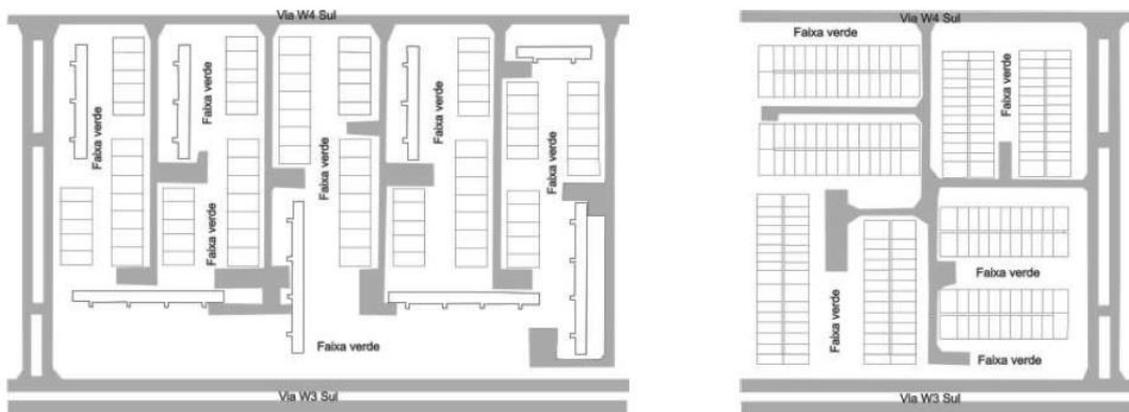
Figura 14: Organização das casas geminadas tipo 02 e 03. Brandão. 2009

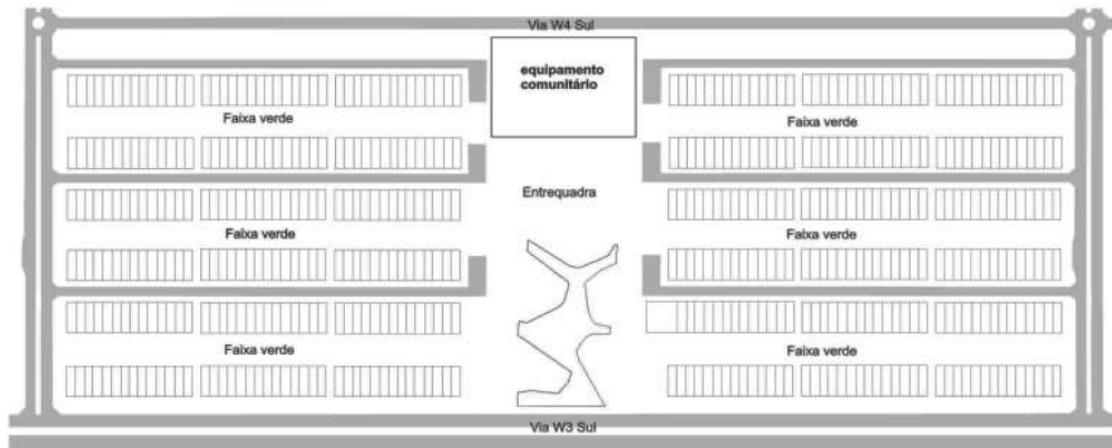
Figura 15: Organização das casas geminadas tipo 04. Brandão. 2009

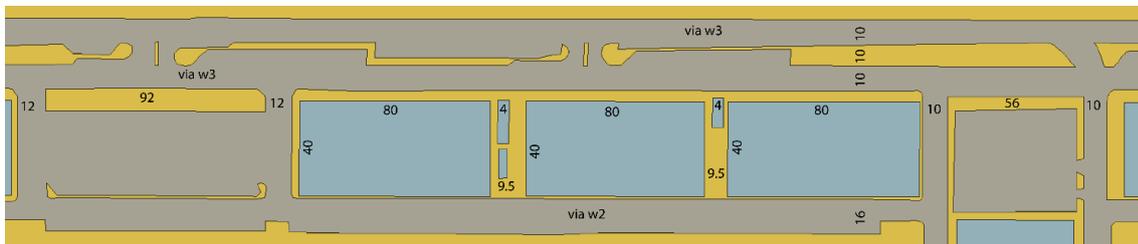
Figura 16: Organização e dimensionamento das quadras do Setor Comercial Residencial Sul. Autoria própria 2015

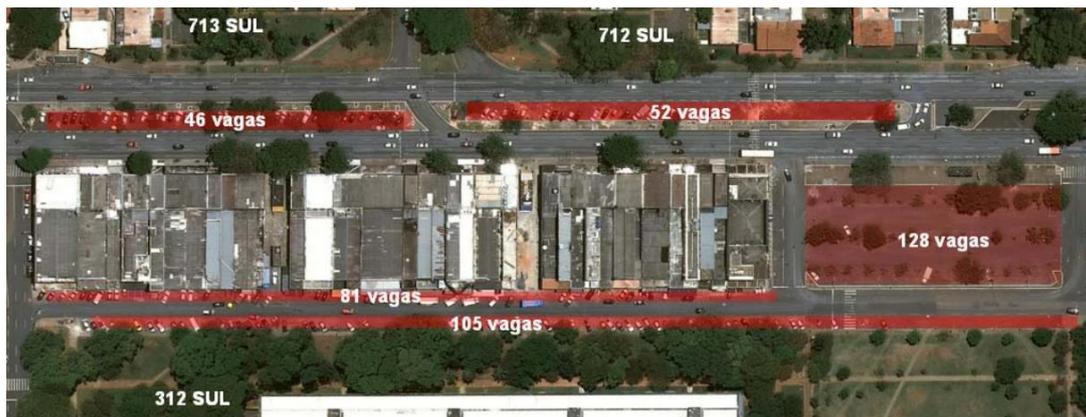
Figura 17: Contagem de vagas por quadra. Dossiê do concurso de Ideias para a W3. 2002

A oferta de vagas é, em média, de 412 vagas por quadra, o que condiz com a norma da CODHAB, que pede uma vaga por 45m<sup>2</sup> de lojas comerciais varejistas, isso equivale a 213,4 vagas para o comércio.

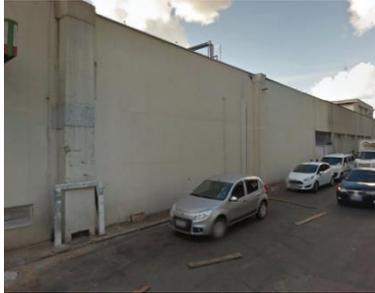
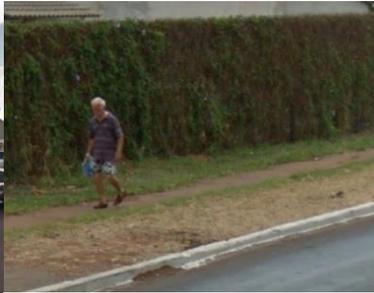
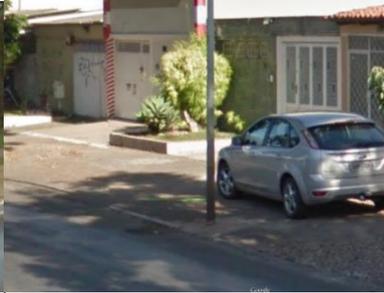
Figura 20: Calçada W2. Autoria própria. 2014

Figura 19: Calçada casas geminadas. Autoria própria. 2014

Figura 18: Calçadas casas Geminadas. Autoria própria. 2014

As calçadas dos dois lados da via encontra-se em péssimo estado, há pouca preocupação com a acessibilidade: faltam rampas e as calçadas possuem larguras inadequada. Há, também, a ocorrência de irregularidades, buracos, dilatações do piso, lixo e carros parados nas calçadas.

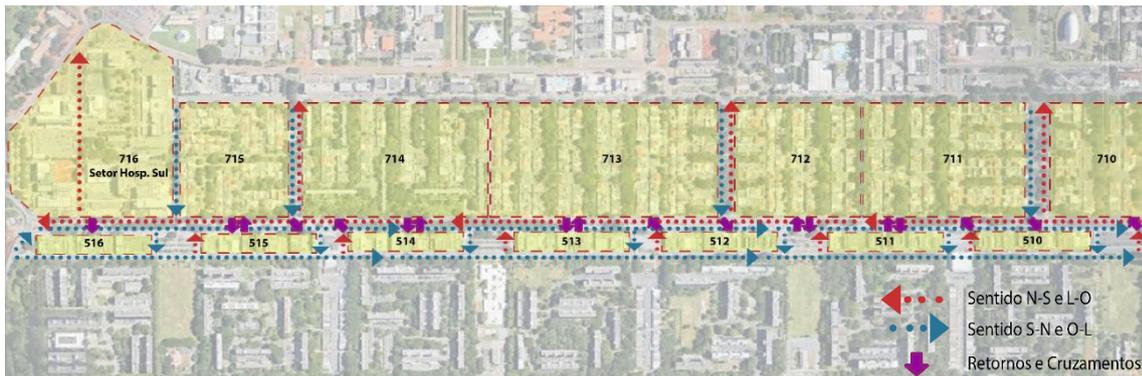
Figura 21: Mapa de operação viária. Autoria própria. 2015

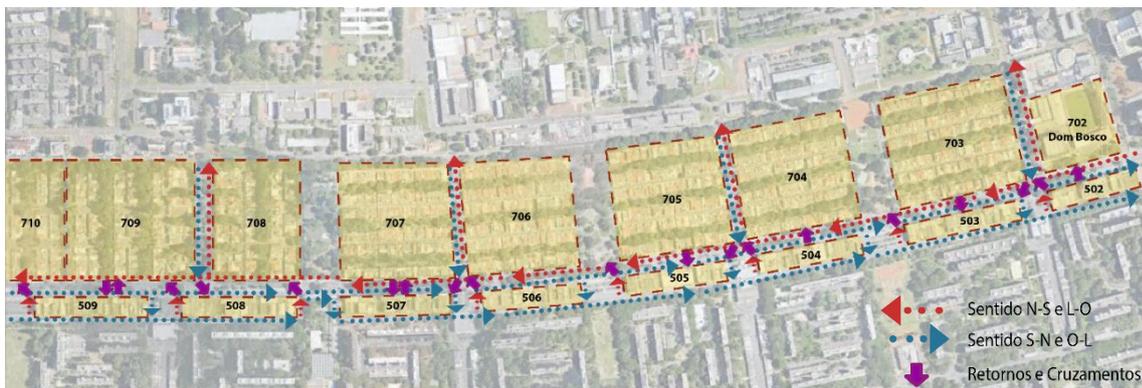
Figura 22: Mapa de operação viária. Autoria própria. 2015

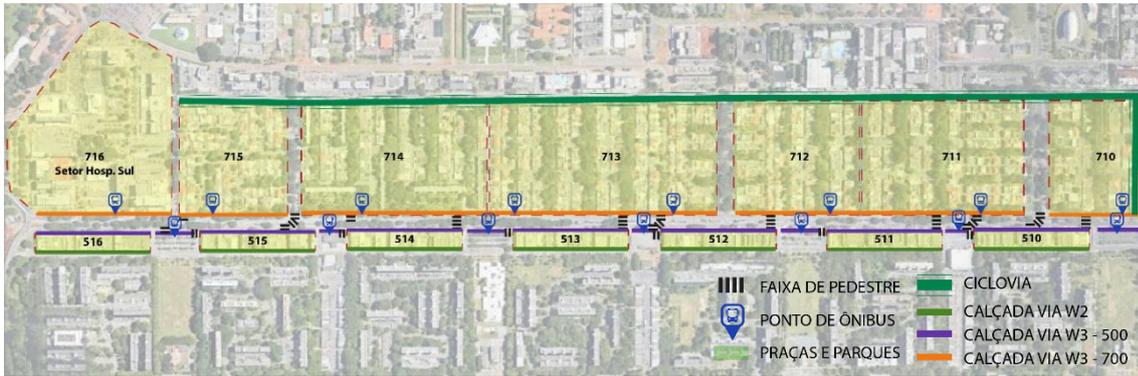
Figura 23: Mapa de operação de transporte coletivo e bicicleta. Autoria própria. 2015

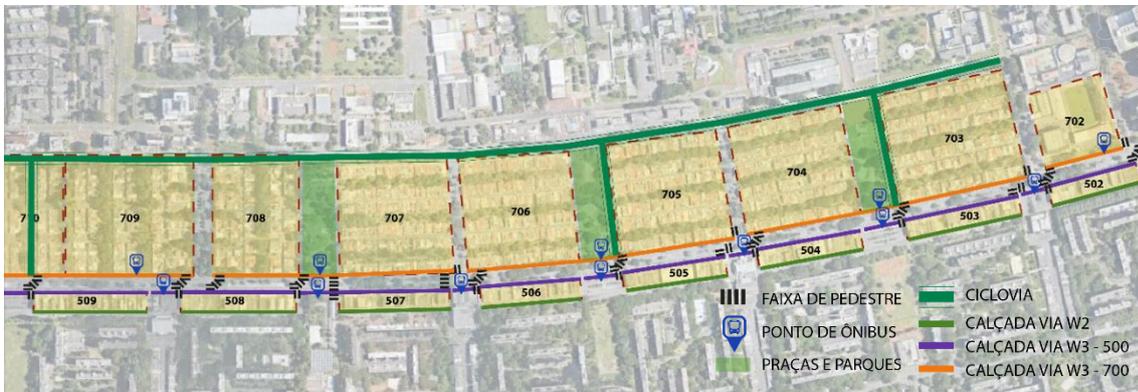
Figura 24: Mapa de operação de transporte coletivo e bicicleta. Autoria própria. 2015

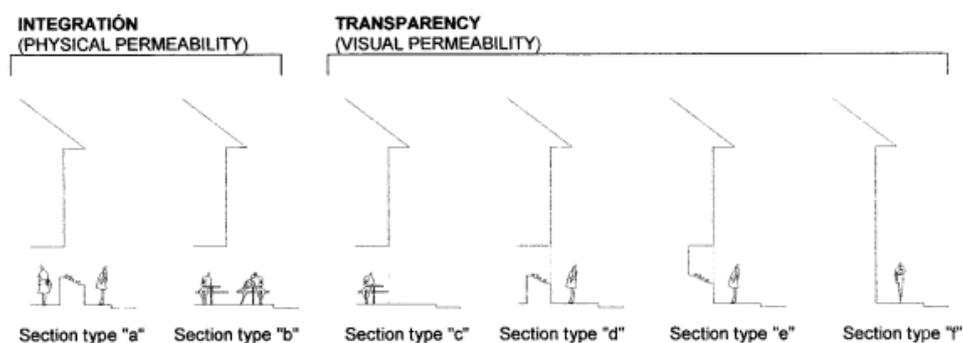
Figura 25: Interação física das fachadas. GEHL. 2013

Além da integração com a cidade, foi analisado também a relação entre o pedestre e as fachadas dos prédios seguindo modelos aplicados por Gehl (2013) em seus estudos. A via não possui um bom desempenho nesse quesito, os blocos tem mais costas e ombros do que rostos, o que acontece devido a abertura das lojas para os dois lados da via, onde um lado acaba sendo privilegiado. E porque as casas se fecham para si, quase não possuindo aberturas e transparências para a via.

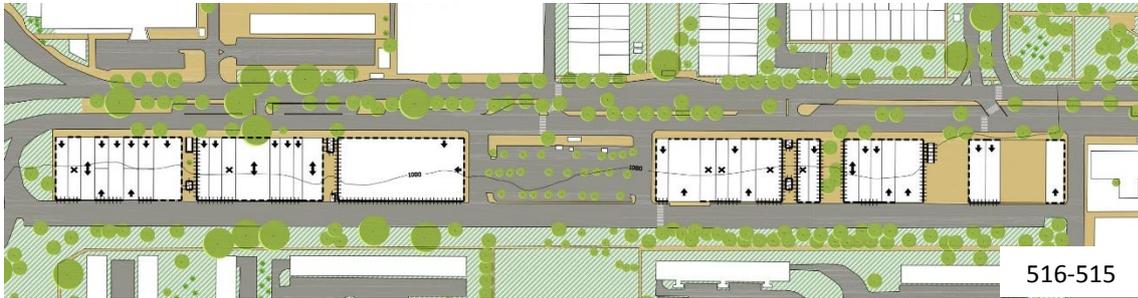
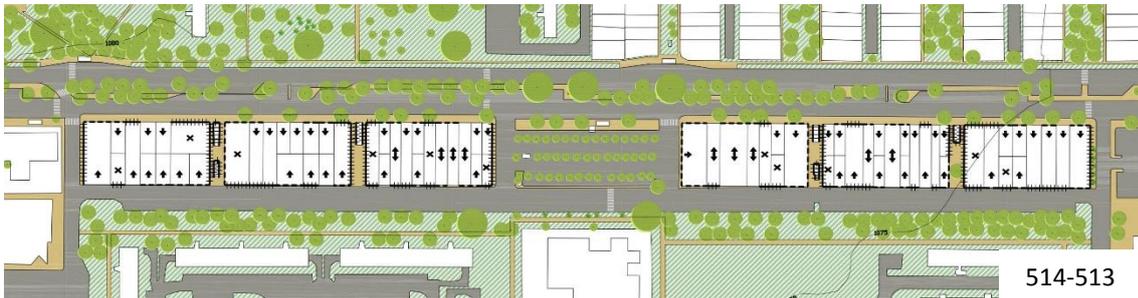
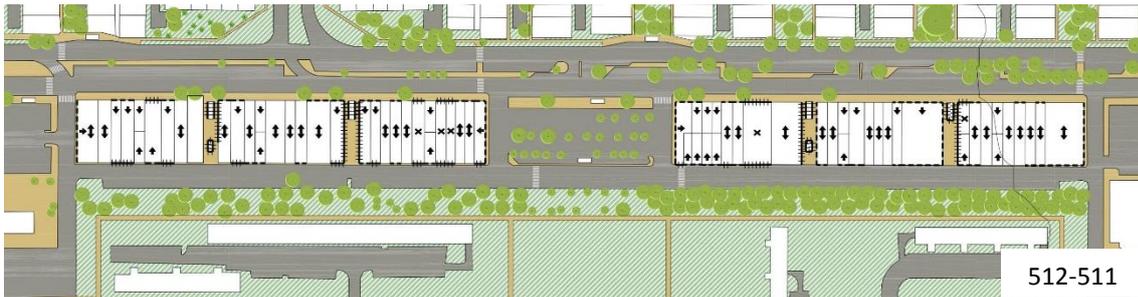
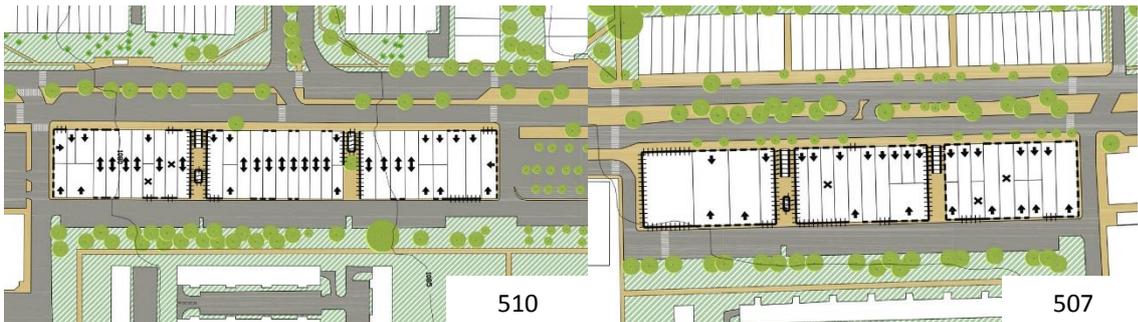
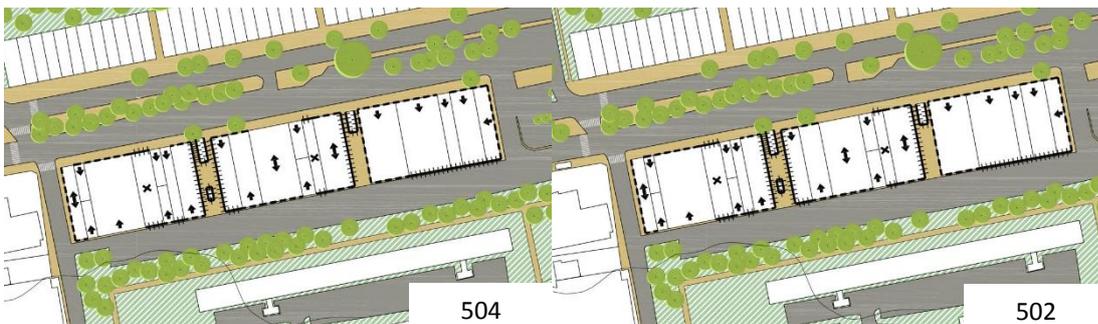
Figura 26: Mapas da Interação das fachada. Autoria própria. 2015

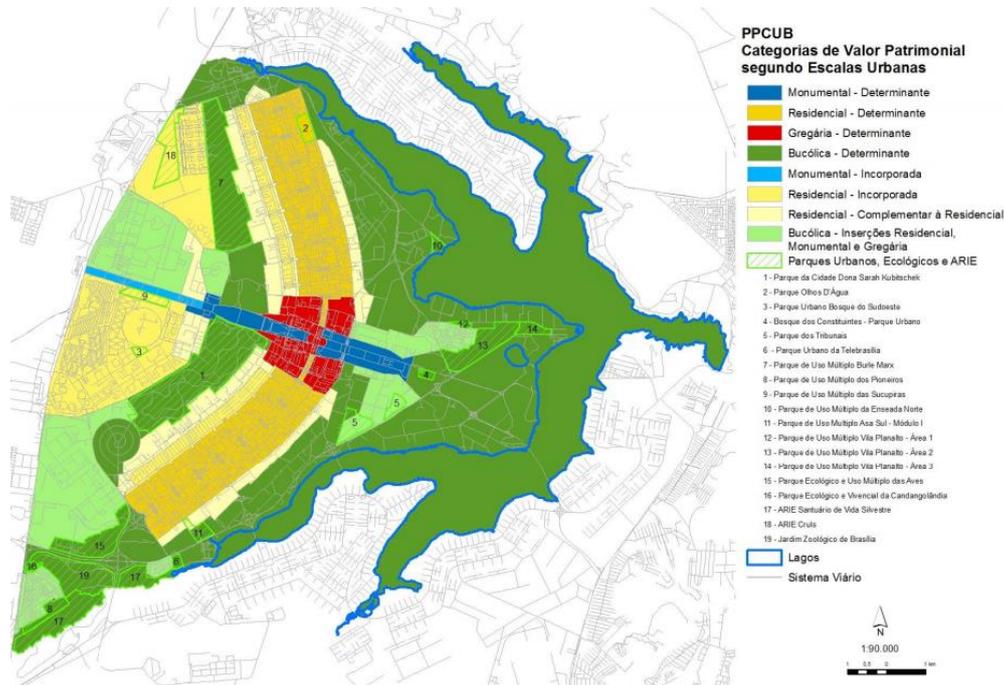
Figura 31: Escalas urbanística, separadas em áreas incorporadas e complementares. Fonte: PPCUB. 2009

A via W3 se encontra dentro dos perímetros tombados de um dos exemplos mais notáveis de implantação modernista, Brasília. Ela faz parte dos eixos estruturadores longitudinais da cidade e define seu limite oeste, tendo assim um alto peso hierárquico dentro das vias da cidade. Outro elemento estruturador importante da área tombada são as escalas urbanísticas que regem atualmente a organização espacial da cidade. No total existem quatro escalas: Monumental, Gregária, Residencial e Bucólica.
