A PAISAGEM E A VIDA COTIDIANA NAS RUAS DA REGIÃO METROPOLITANA DE CURITIBA: ESTUDOS PARA A COMPREENSÃO DA RELAÇÃO ENTRE FORMA URBANA E APROPRIAÇÃO DO ESPAÇO PÚBLICO

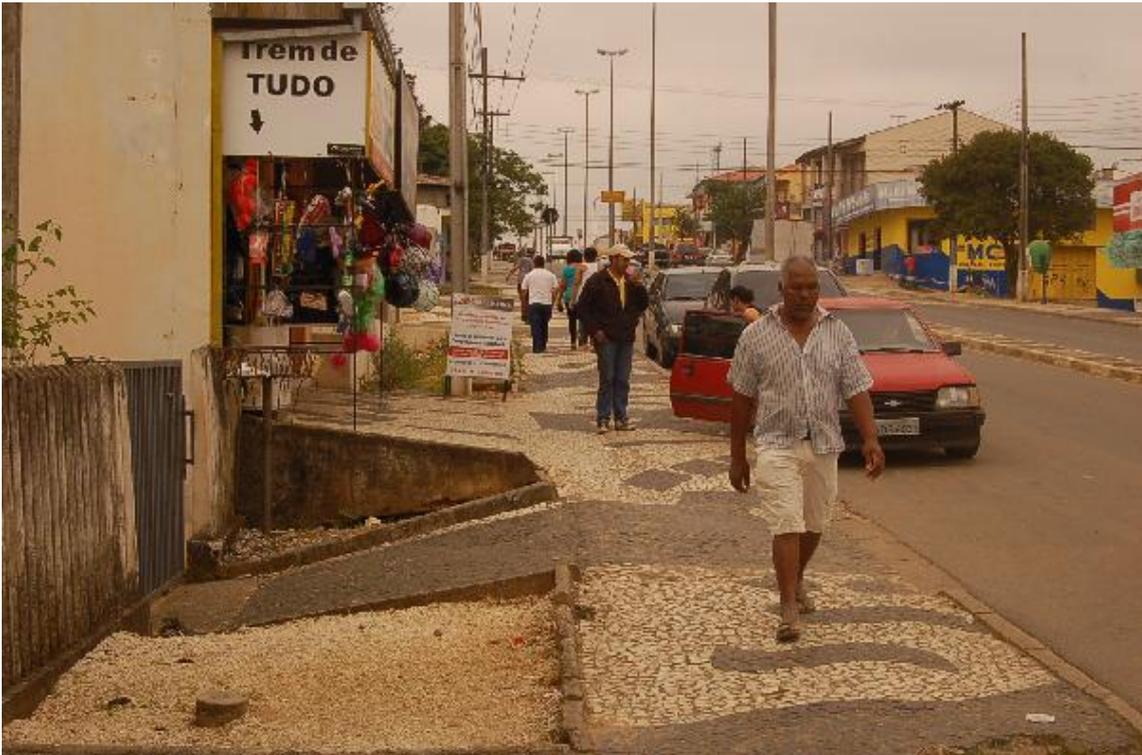
FIGURA 02: CALÇADA COM OBSTÁCULOS ADVINDO DAS INCLINAÇÕES EM ALMIRANTE TAMANDARÉ. FONTE: OS AUTORES (2011).

Quanto ao primeiro tópico, foi evidenciado que a maioria destas ruas centrais se assenta sobre um terreno plano, potencialmente acolhedor para o deslocamento dos pedestres. Porém, quando as inclinações se fazem mais acentuadas, a maioria das soluções encontradas contribui para o aumento da insegurança no caminhar, como se observa na FIGURA 02. No que tange à infraestrutura, foram avaliados dois sistemas: o de coleta das águas pluviais e a de iluminação pública. Em todas as ruas analisadas foi observada a existência da rede de galerias pluviais funcionando para o escoamento das águas. Contudo, a desconexão entre o sistema público e o privado, (advindo do telhado das edificações), constitui-se como mais um item na lista de ameaças para a circulação dos pedestres, uma vez que a descarga pluvial provoca empoçamentos nas calçadas e incômodos nos dias de chuva (FIGURA 03).

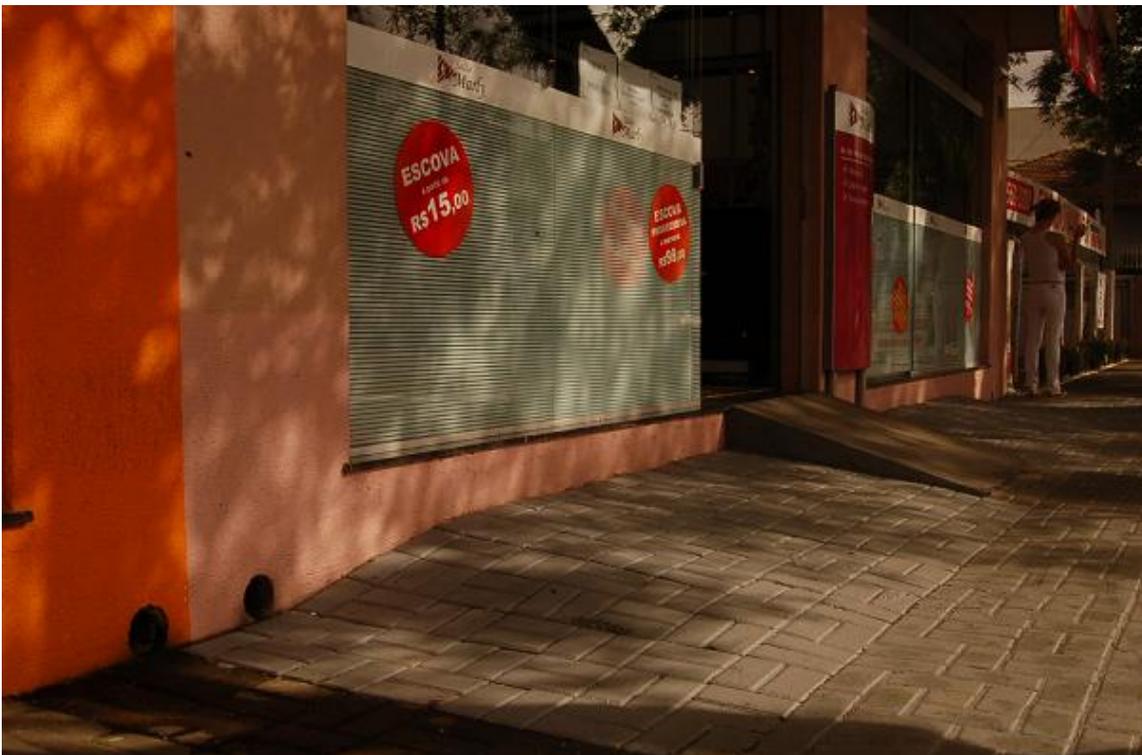
FIGURA 03: DESCARGA PLUVIAL PREDIAL DIRETAMENTE NA CALÇADA EM ARAUCÁRIA. FONTE: OS AUTORES (2011).

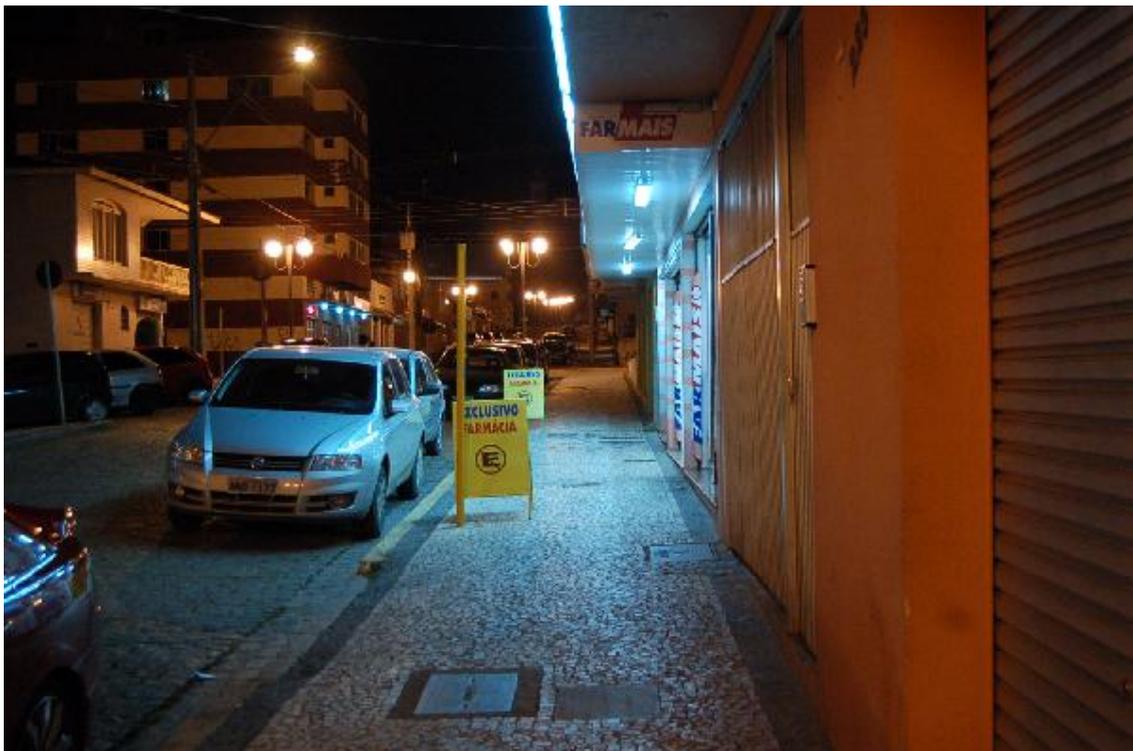
FIGURA 04: FARMÁCIA ILUMINANDO A CALÇADA EM COLOMBO. FONTE: OS AUTORES (2011).

No tocante à iluminação pública, poucos foram os arranjos voltados para o conforto dos pedestres: em geral, a iluminação das vias é mais forte e homogênea do que a das calçadas, que, muitas vezes, nem eram iluminadas; alguns trechos melhor iluminados se encontravam em frente a algumas edificações comerciais na maioria ocupadas por farmácias, como indica a FIGURA 04. Os mapas de iluminação artificial foram produzidos a partir de dados levantados em visitas noturnas (FIGURA 05). O aparelho utilizado nas medições (luxímetro digital) era colocado no chão no meio do lote, a cerca de 2 metros do alinhamento predial, para se efetivar a medição. Para os calçadões, como a Rua XV de Novembro de Curitiba e de São José dos Pinhais, desenhou-se uma malha que considerasse a instalação das luminárias. Como exemplo do levantamento efetuado, o caso da Rua Marechal Deodoro em Curitiba é relevante, já que o comércio fica aberto até mais tarde, o que possibilita um alto índice de iluminância. Porém, tal fato não significa que seja uma iluminação confortável para os pedestres: utilizam-se lâmpadas de aparência de cor fria e muito concentradas, sobretudo nas farmácias e lojas de departamento.

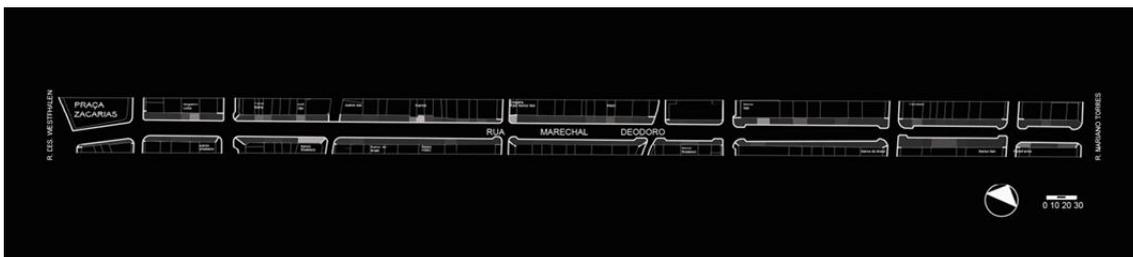
FIGURA 05: MAPA DE ILUMINAÇÃO DA CALÇADA NA RUA MARECHAL DEODORO EM CURITIBA. FONTE: OS AUTORES (2012).

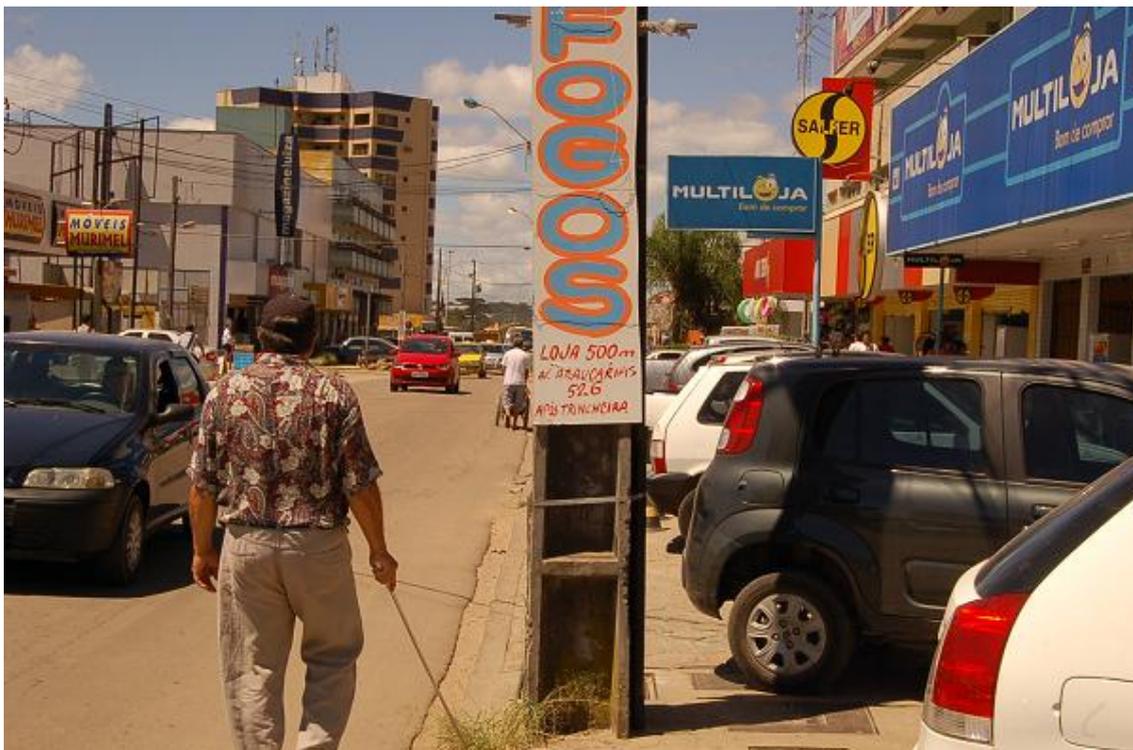
FIGURA 06: ESTACIONAMENTO NA CALÇADA EM FAZENDA RIO GRANDE. FONTE: OS AUTORES (2011).

estabelece na calçada, sem delimitação clara para os usuários, encontrada em Fazenda Rio Grande, Pinhais, Quatro Barras e Piraquara, como indica a FIGURA 06.

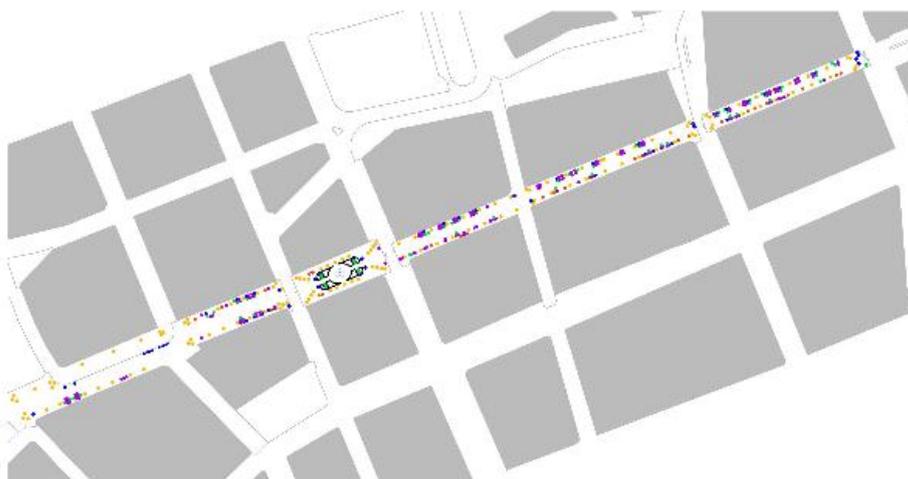
FIGURA 09: MAPA DE IMPLANTAÇÃO DE MOBILIÁRIO EM CURITIBA. FONTE: OS AUTORES (2012).

O levantamento da quantidade e tipo de mobiliário urbano foi feito através de visitas diurnas às ruas estudadas. Nessas visitas foram desenhados à mão mapas indicando, através da divisão dos lotes e registro do uso e nome do estabelecimento comercial, a localização e tipo de cada mobiliário encontrado (bancos, lixeiras, placas de indicação com nomes de rua, placas de indicação do trânsito de veículos, postes de iluminação, caixas de correio, etc.). Também nas visitas registraram-se as ruas através de fotos sequenciais das calçadas, em que o último elemento da foto anterior era o primeiro da foto seguinte, e assim

sucessivamente; estes dois tipos de registros auxiliaram na elaboração posterior dos mapas, como se observa na FIGURA 09.

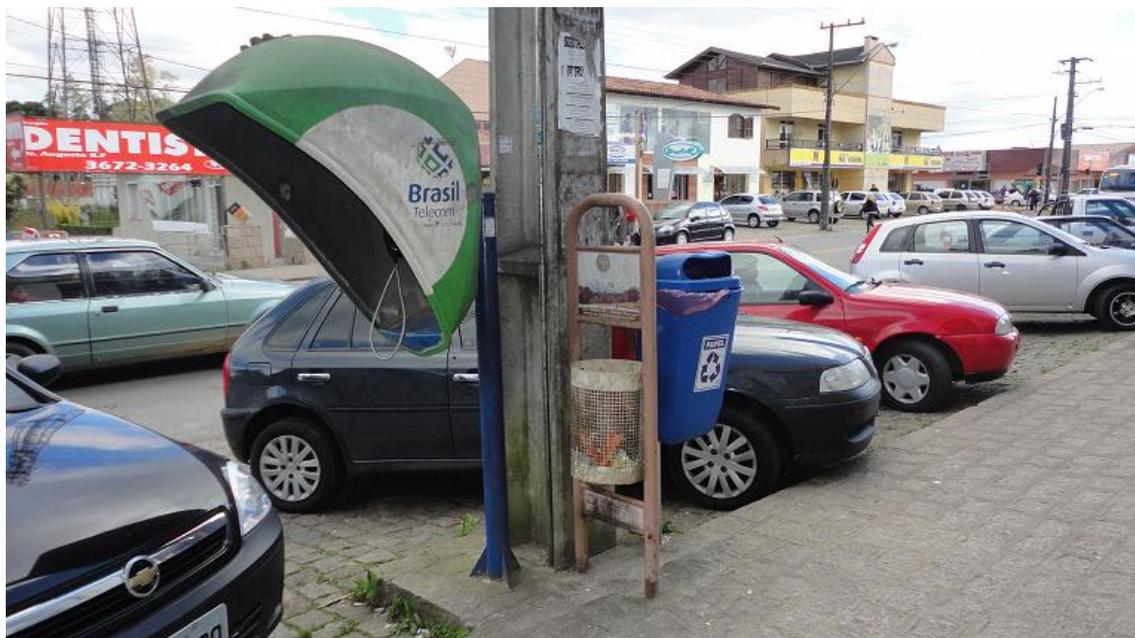
FIGURA 10: MOBILIÁRIO IMPLANTADO DE MODO INCORRETO EM QUATRO BARRAS. FONTE: OS AUTORES (2012).

A análise dos mapas produzidos indicou que existem ruas no qual o mobiliário foi planejado e pensado para subsidiar as atividades dos pedestres - como nas ruas analisadas em Curitiba e São José dos Pinhais - e ruas nas quais se tem a impressão de ter sido implantado a esmo, sem levar em conta os elementos já existentes e as necessidades dos transeuntes, como observado nas ruas de Quatro Barras e Fazenda Rio Grande, na FIGURA 10.

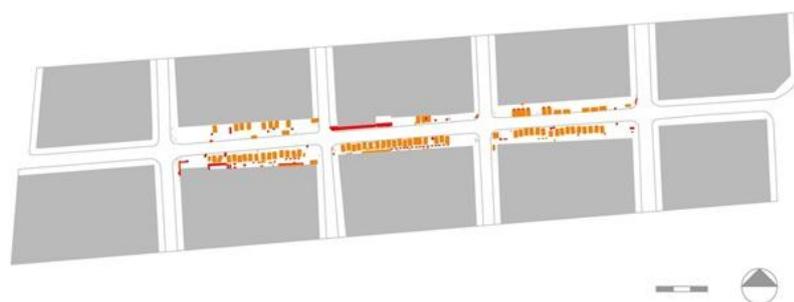
FIGURA 11: MAPA COM INDICAÇÃO DE OBSTÁCULOS EM FAZENDA RIO GRANDE. FONTE: OS AUTORES (2012).

Quanto ao estudo dos obstáculos, entende-se que qualquer elemento físico presente na calçada que se encontre na área de circulação do pedestre deva ser considerado como uma restrição permanente ou provisória, sendo que obstáculos permanentes são aqueles que estão fixados na calçada e obstáculos provisórios são aqueles móveis, como cavaletes de propaganda, vagas para o estacionamento de carros na calçada, produtos expostos na frente das lojas, para-ciclos que permitem estacionamento de bicicletas, etc. Defeitos no piso foram considerados também obstáculos provisórios, porque se entende que podem ser restaurados, como indica a FIGURA 11. Neste sentido, uma das ruas com maior de concentração de obstáculos foi a César Carelli, em Fazenda Rio Grande, na qual se encontrou todos os tipos de obstáculos supracitados, parcialmente demonstrado pela FIGURA 12.

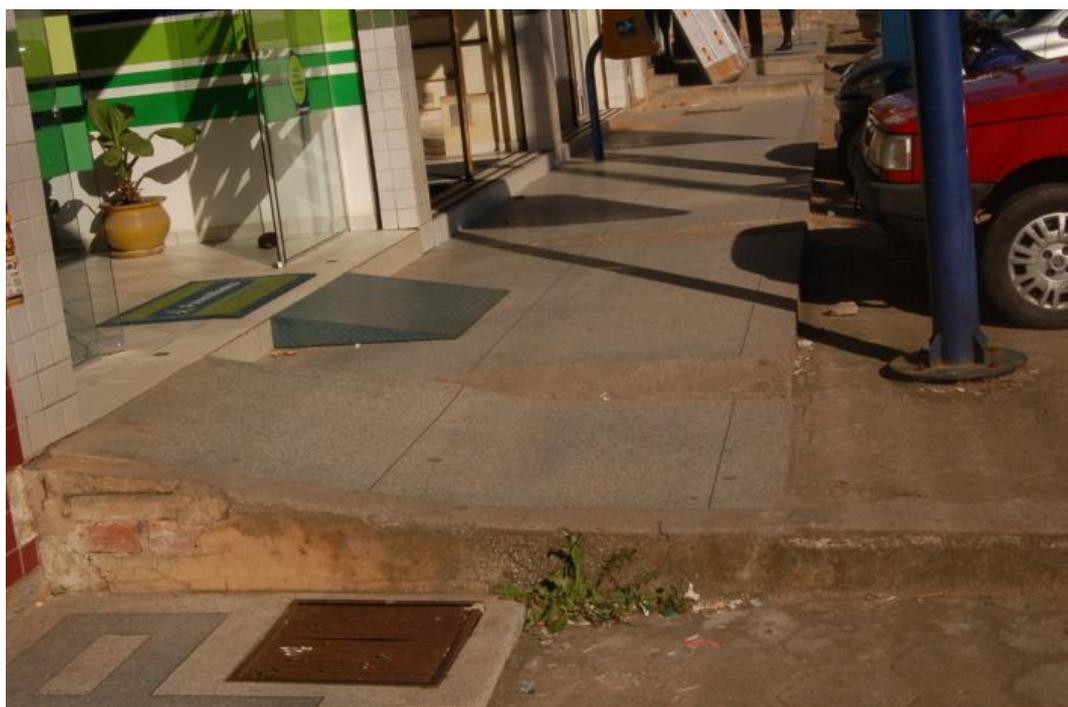
FIGURA 12: OBSTÁCULOS NAS CALÇADAS EM FAZENDA RIO GRANDE. FONTE: OS AUTORES (2011).

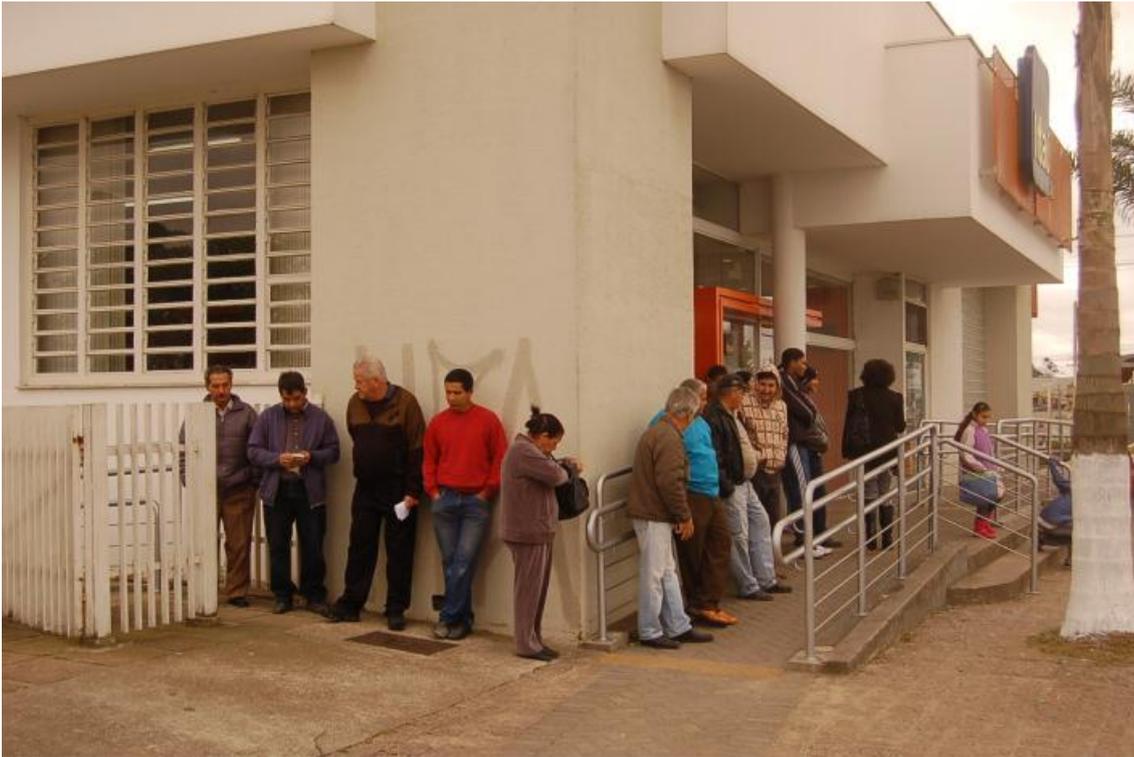
FIGURA 13: FILA DE CLIENTES DE ESTABELECIMENTO BANCÁRIO NA CALÇADA EM PINHAIS. FONTE: OS AUTORES (2011).

Por outro lado, durante o dia, certos estabelecimentos agregam muita atividade para a rua, a ponto de ocorrer congestionamento defronte alguns edifícios, em horários específicos. No entanto, na maioria das vezes, poder-se-ia classificar tal aglomeração de forma negativa, dada a inóspita invasão e a apropriação do espaço público, como demonstra a FIGURA 13. Um segundo item importante desta análise se concentrou sobre o "aspecto osmótico das fachadas" (CARMONA, HEATH e TIESDELL, 2005), que explicita a possibilidade de atividades neste marco limite de interconexão: foram consideradas "fachadas ativas" aquelas que agregam ambientes à rua, como no caso dos estabelecimentos com portas e vitrines generosas, em virtude da permeabilidade visual e física. Constatou-se que na maioria dos municípios há uma quantidade considerável de fachadas ativas, gerando uma dinâmica agradável à rua. Contudo, alguns estabelecimentos aproveitam essa relação espacial e acabam invadindo o espaço público com seus produtos, como aponta a FIGURA 14, sem maiores contribuições à dinâmica da rua.

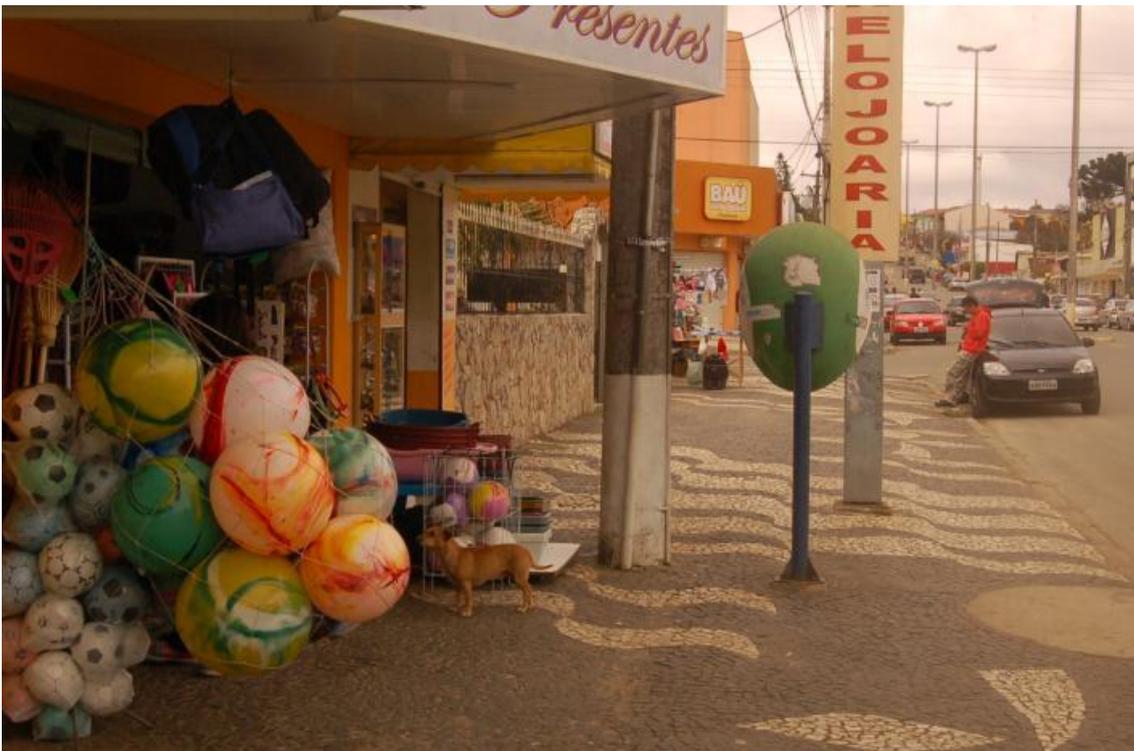
FIGURA 14: PRODUTOS DE ESTABELECIMENTOS COMERCIAIS COMO OBSTÁCULOS NAS CALÇADAS EM ALMIRANTE TAMANDARÉ. FONTE: OS AUTORES (2011).

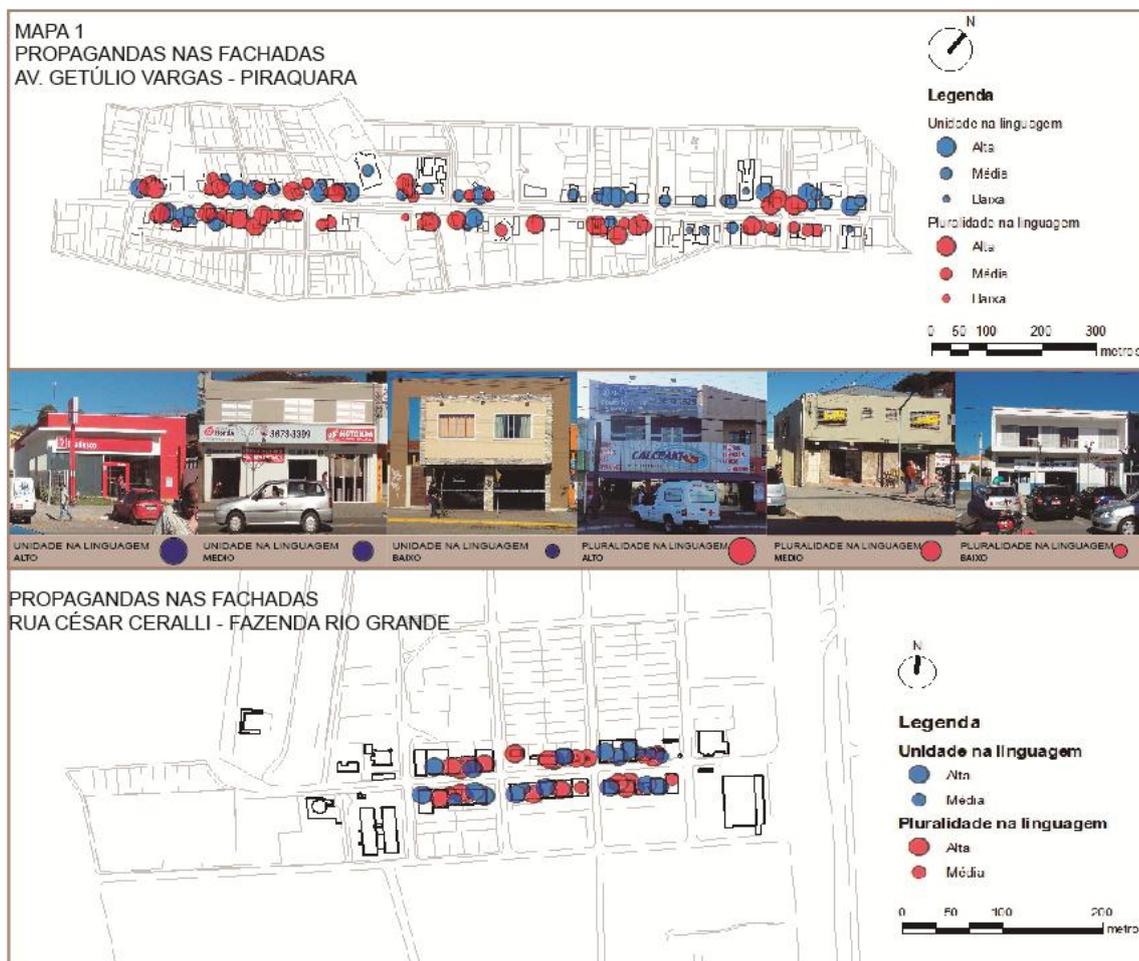
FIGURA 15: MAPAS DA COMUNICAÇÃO VERBAL – PROPAGANDAS NAS FACHADAS. FONTE: OS AUTORES (2012).

O estudo da comunicação empreendida através de análises quantitativa e qualitativa das propagandas nas fachadas dos estabelecimentos comerciais e nas calçadas mostrou-se um dos mais interessantes, pois dada a sua constante presença, na grande maioria dos casos estudados, tem impactos marcantes na paisagem, como mostra o mapa da FIGURA 15. Além disso, a arte urbana foi avaliada pela mensuração do número de fachadas que se encontravam pichadas/grafitadas e a porcentagem que ocupavam do total da área do pavimento térreo; poucas obras de arte foram encontradas nas ruas, para além de marcos que divulgavam a realização de certas obras no espaço público.

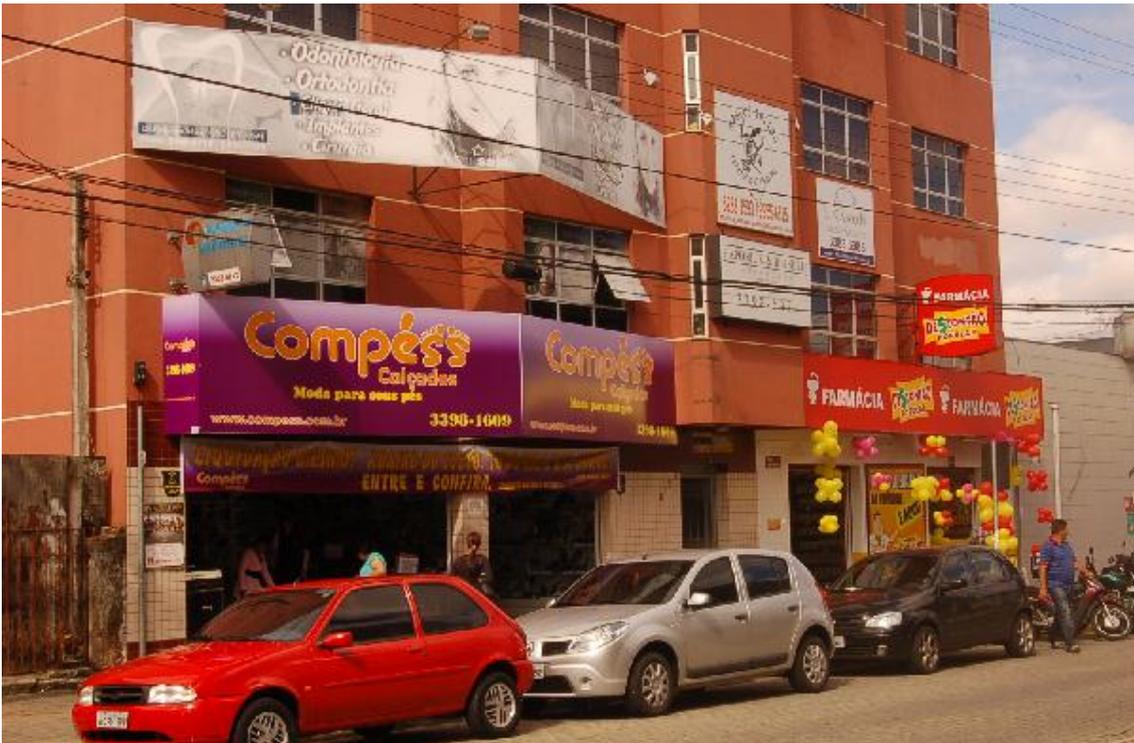
FIGURA 16: EDIFÍCIO COBERTO POR PROPAGANDAS EM SÃO JOSÉ DOS PINHAIS. FONTE: OS AUTORES (2011).

Foi evidenciado que as propagandas, tanto nas fachadas como nas calçadas, ocupam grande quantidade de espaço, em geral, de maneira desorganizada como conjunto. Em todos os municípios de estudo (com exceção da Rua XV de Novembro em Curitiba, em razão do tombamento da paisagem urbana), perceberam-se muitos exemplos nos quais a área destinada à propaganda nas superfícies das edificações é maior que a área sem qualquer ocupação; em alguns casos, as construções até indicam que esta preocupação se consolida desde o projeto arquitetônico, como se fossem "galpões decorados" (VENTURI, BROWN e IZENOUR, 2003), como demonstra a FIGURA 16. Por meio de uma avaliação qualitativa, pode-se afirmar que a linguagem destas propagandas, na sua maioria, configura-se de modo confuso, pois se utiliza de várias técnicas de exposição e de diagramação.

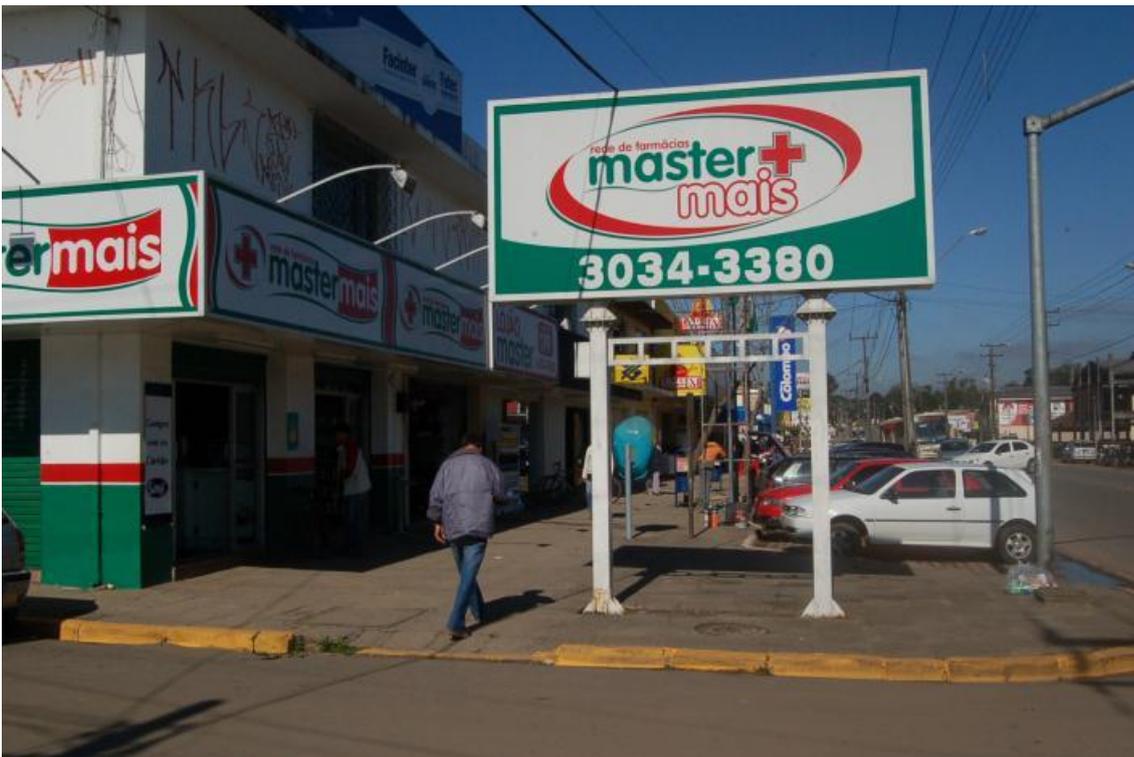
FIGURA 17: PROPAGANDAS NAS CALÇADAS EM PIRAQUARA. FONTE: OS AUTORES (2011).

No caso das propagandas nas calçadas, foi observado que ocupam uma grande quantidade de espaço dedicado ao pedestre: as plaquetas, *banners*, bonecos e totens, inexistindo uma ordem geral, a não ser a proximidade com o estabelecimento comercial, como pode ser observado na FIGURA 17. Poder-se-ia afirmar que neste universo comunicativo, muitas propagandas estão implantadas de forma a captar a atenção dos motoristas, na medida em que devido a sua implantação e proporção, não oferecem facilidade de apreensão para o pedestre. Na análise realizada sobre as pichações, os municípios que apresentaram maior quantidade foram os de Curitiba e de Pinhais, com várias portas comerciais totalmente cobertas por estas intervenções. Tal fato tem levado a alguns lojistas a contratarem grafites para impedir a ação dos pichadores.
